◆春日野隧道の現況

◆春日野隧道武生側入口

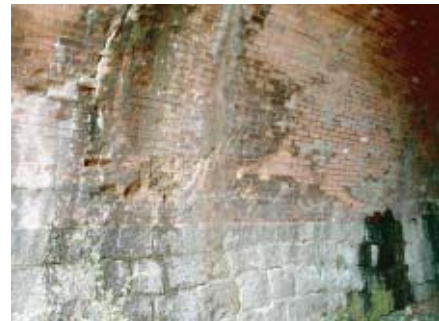
▲春日野隧道内側

そして目の前に突然隧道が現れる(冒頭写真参照)。武生側と違って傷みも少なく風格があり、初めて見る人は感動を覚えるだろう。但し、夏は草に覆われて全景がよく見えないため、実訪するならば春先がお勧めである。
 左右は長い翼壁が延びて、見事な姿を今に留めている。入口は馬蹄形の石造りで、内部には煉瓦が使用されており、個々の石材や煉瓦は不揃いであるがどこことなくヨーロッパの雰囲気がある。今でも十分使用に耐えるように見

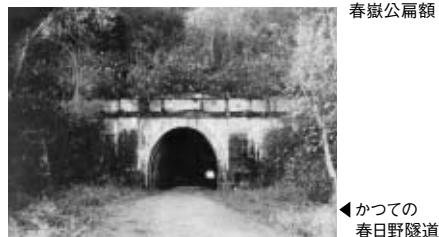
▲春嶽公扁額

この石積は後世のものである。また正面には松平春嶽による「賛化阜財」の扁額が掲げられ、竣工した明治19年12月の日時が記載されている。往時は大変な評判で、小学生の遠足の目的地にもなっていたとのことである。

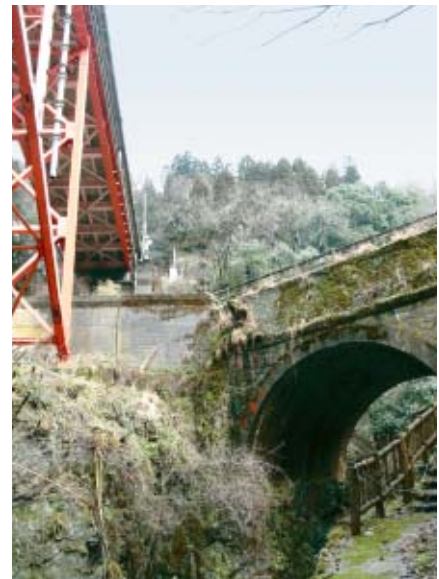
新・旧桜橋

側にかつての道が残っている。ついで河野トンネル、桜橋となるが春日野道は河野トンネルの入口直前に西側に入りそのまま谷底に降りていく。この道は残っているが工用車両以外は通行禁止となっている。谷底の川を渡っているのが旧桜橋で距離は短い石造りで見応えのある橋となっている。旧桜橋の真上を現在の桜橋が通っているのだが、眼下にもう一つの桜橋が在ることが知られる人は少ない。旧桜橋のたもとには地元教育委員会によって説明版が最近設置されたので橋の由来を知ることができる。

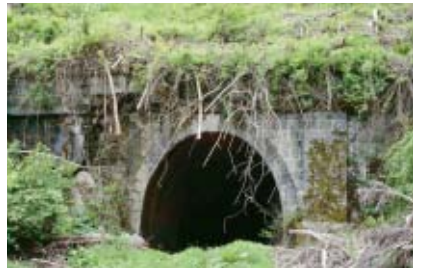
春日野隧道武生側入口

少し歩けば隧道が見えてくる。武生側の隧道入口の痛みは激しい。左側の石積みの一部が崩れ落ち、いまにも崩落しそうに見える。天井にも大きな亀裂が入っている。さすがにこの隧道の入口で長時間調査を続ける気分にはなれない雰囲気である。
 この隧道の上が春日野峠で北前船の船主であった河野の右近家などが、明治7年に私財を投入して武生と海岸を結ぶ新道を開削した跡である。おそらく春日野隧道の開削にあたってはこの春日野新道を使って資材を峠まで運んだのであろう。
